il nuovo TORRAZZO
SABATO 21 SETTEMBRE 2013

Serina Marmi

RIASSEMBLATO E SCOLPITO AD ARTE IL MONUMENTO DI VITTORIO EMANUELE II

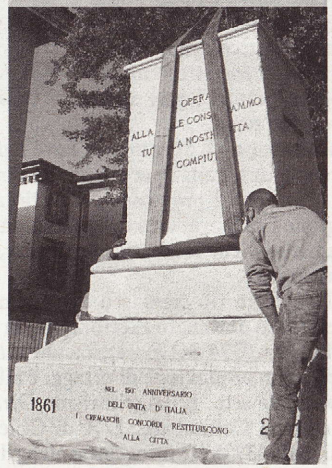
Posa del basamento

Parte del basamento in granito è stato recuperato, tranne la parte bassa del podio che è stato realizzato utilizzando materiale proveniente dalla stessa cava, sono stati poi restaurati i monoliti che compongono l'elevazione, in quanto risultavano molto compromessi, applicate le lettere in bronzo ed infine posati *(foto 1)*.

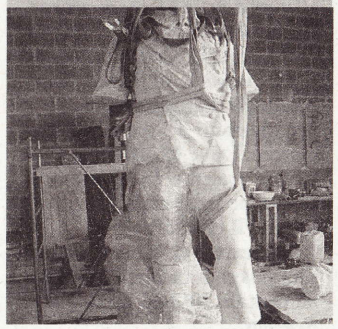
Mano sinistra: modello eseguito in gesso e copiatura in marmo in fase di esecuzione

Dopodiché i modelli in gesso sono stati provati sulla statua in modo da poterla valutare nel proprio insieme *(foto 4)*, è stato poi fatta un'approfondita ricerca del blocco in marmo bianco di Carrara che avesse le caratteristiche idonee ed è stata eseguita la scultura delle parti mancanti con tecnica tradizionale *(foto 5 e 6)*.

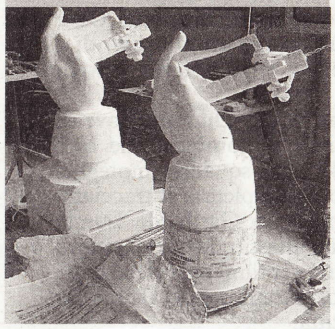
Particolare del momento della scultura della spada

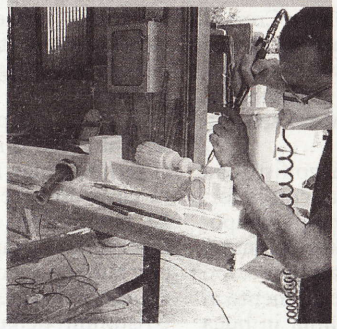
Finitura e fissaggio della spada in opera

L'imponente statua in marmo,alta 3,5 metri e del peso di 5 tonnellate circa, dopo varie prove e calcoli ha subito il passaggio più importante e delicato: il suo riassemblaggio, effettuato con resine e acciai speciali. Quindi è stata trasportata, posizionata e finita in opera in alcune parti delicate *(foto 7)*.
